Pohjan Voima Oy ja Taaleri Energia Oy

## Haarasuonkankaan tuulivoimapuisto

Luonto- ja linnustaselvitys

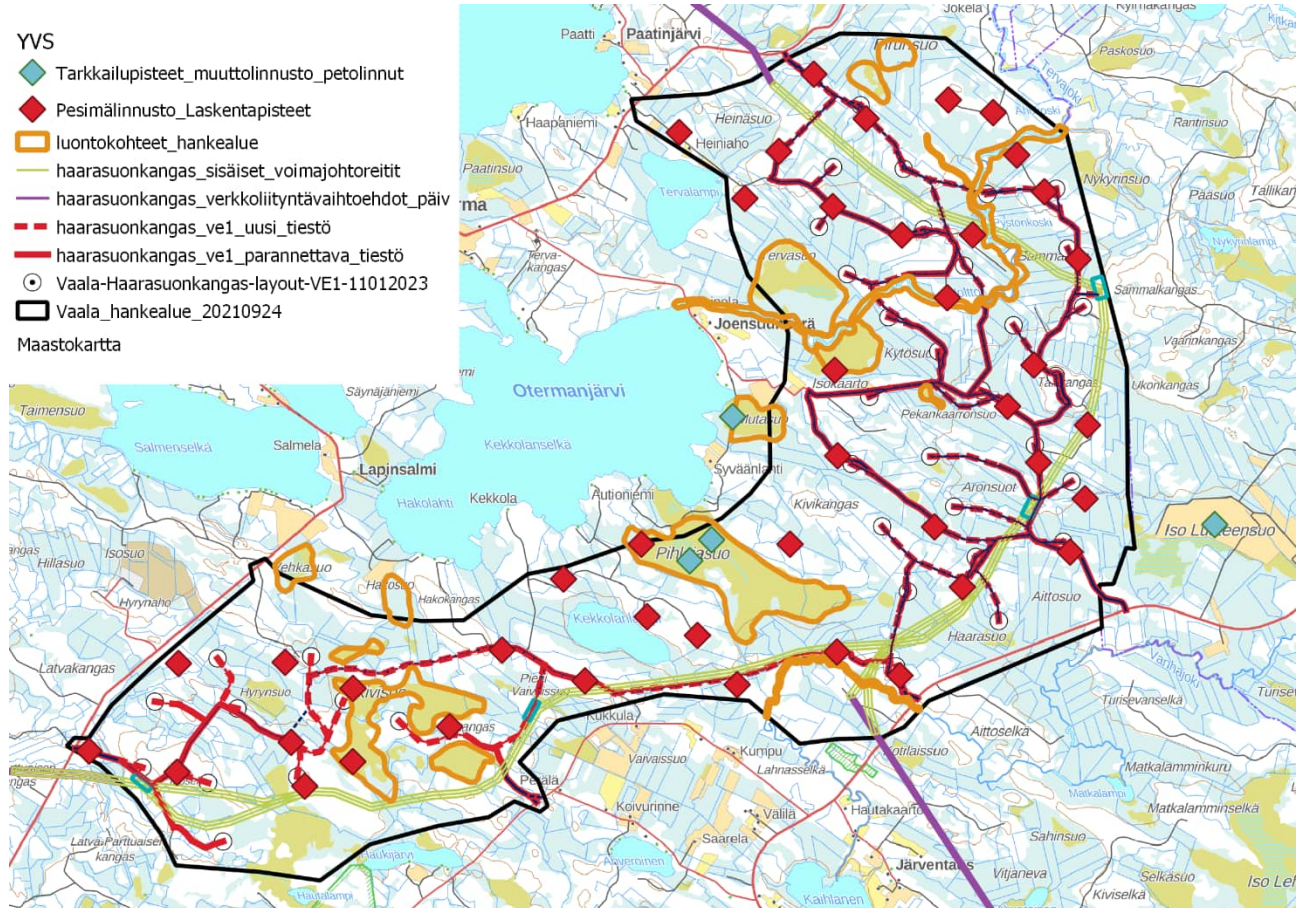
Kuva 6. Pesimälinnuston pistelaskentapisteet sekä muutontarkkailu- ja petolintutarkkailupisteet.

Alueen tavanomaista pesimälinnustoa ja lajien runsaussuhteita selvitettiin maastokaudella 2022 alueelle luodun pistelaskentaverkoston avulla. Kaikkiaan laskettuja pisteitä oli 43 kpl, joten pistelaskentaverkosto on näin ollen alueellisesti ja elinympäristöjen osalta koko hankealueen kattava (kuva 6). Pistelaskennat suoritettiin laskentaohjeiden mukaisesti aikaisina aamun tunteina, ja parihavainnot jaettiin kahteen luokkaan (lintu alle 50 m / yli 50 m säteellä laskentapisteestä) (Luomus, 2020). Pisteet laskettiin kertaalleen kesäkuun puolivälin molemmin puolin, jolloin lintujen laulukausi on parhaimmillaan. Hankealueella pesivän lintukannan tiheys ja parimääräarviot muodostettiin pistelaskentatulosten perusteella Järvisen (1978) ohjeiden mukaisesti ja lajikohtaisina kuuluvuuskerroimuksina käytettiin luonnontieteellisen keskusmuseon ns. peruskertoimia (Väisänen ym. 1998).
